**Grundstück Flugplatzstraße  
Inselgemeinde Juist  
Beprobung von Baggerschürfen  
Geotechnischer Untersuchungsbericht**

20P380

15.10.2020

**Juist  
Flugplatzstraße  
Beprobung von Baggerschürfen  
Geotechnischer Untersuchungsbericht**

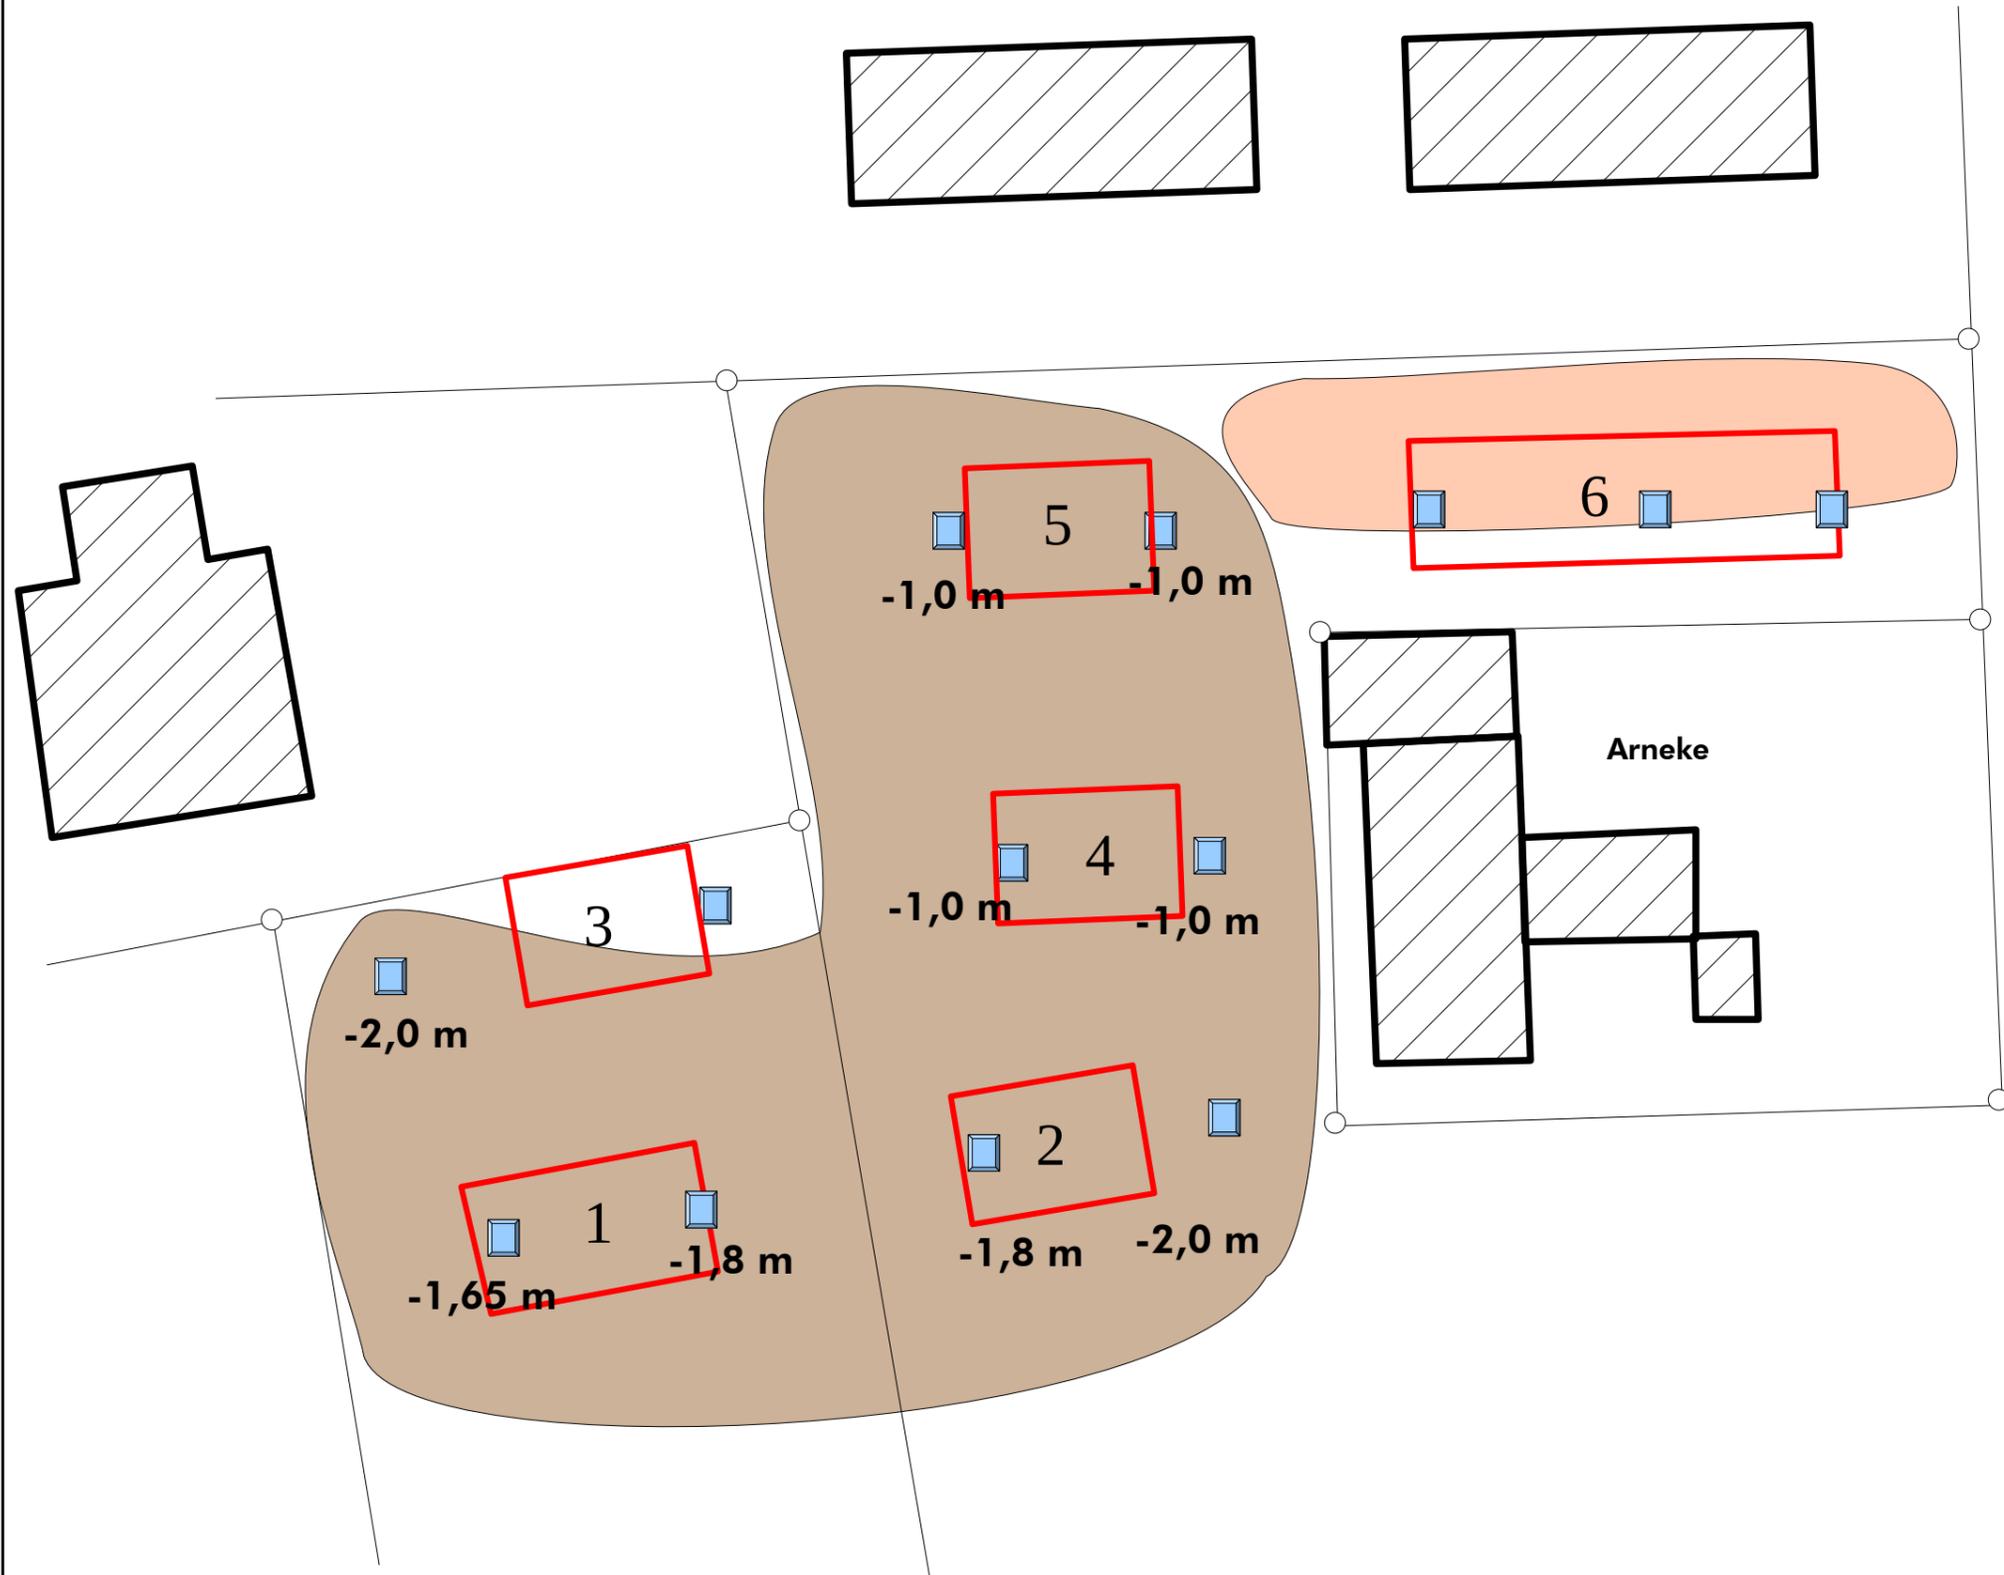
In der Anlage 3 wird versucht, anhand der vorliegenden Informationen eine Verteilung der relevanten Abfallstoffe darzustellen. Während am nordöstlichen Reihenhaus nur Bauschutt angetroffen wurde, liegen die Mächtigkeiten des Hausbrand/Mülls zentral bei rd. 1,0 m und wachsen nach Süden bis max. 2 m an.

Lageplan  
mit Darstellung Baggerschürfe  
und Verbreitung von Auffüllungen

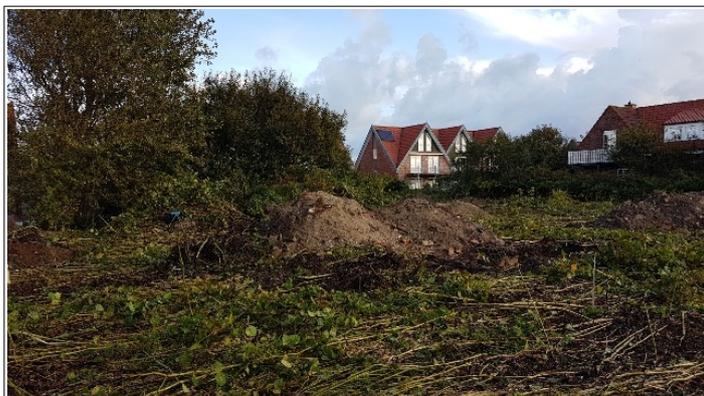
Abbildung 1: Grundstück von Südwest

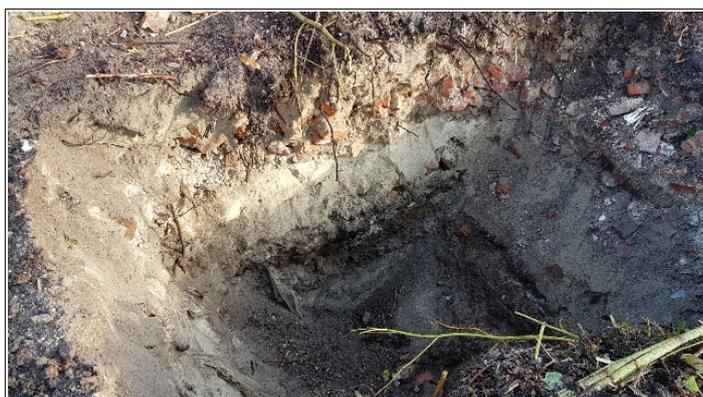
Bez.	Lage	Bodenschichten	Probe
1.1	südwestlich	-0,60 m: Bauschutt, Ziegel -1,00 m: Feinsand -1,65 m: Hausbrand, Glas, Plastik > 1,65 m: Dünen sand	Haus 1

Abbildung 2: Haus 1.1 Bauschutt über  
Sand über Hausbrand bis 1,65 m Tiefe

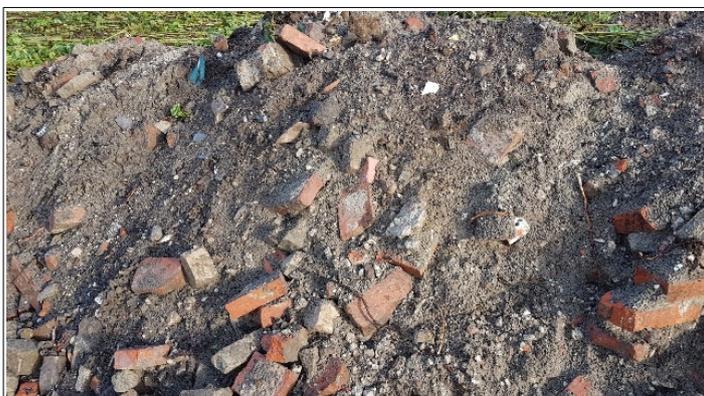
Die Analysen gemäß der LAGA-Richtlinie ergaben ähnliche Ergebnisse wie in den bisherigen Untersuchungen. Es liegen erhöhte PAK-, Zink- und Blei-Gehalte in den Proben vor. Besonders der Hausbrand weist Schwermetall-Konzentrationen auf, die in einem Fall den LAGA-Z2-Wert überschreiten (Haus 2) und somit als Gefährlicher Abfall (AVV 170503\*) einzustufen sind.

Abbildung 3: Aushub mit viel Bauschutt  
und Müll (Haus 2)

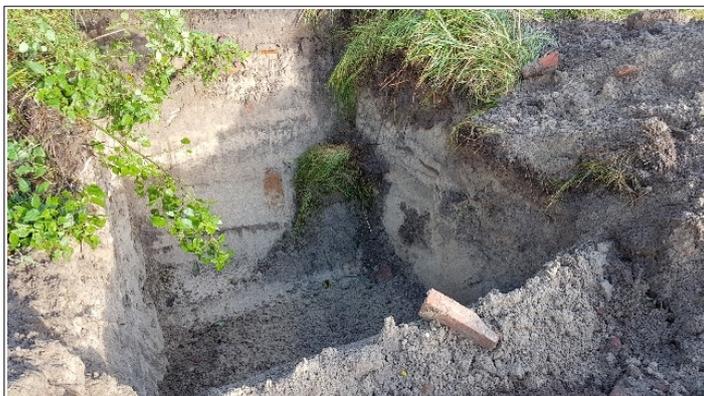
3.2	zentral	-0,30 m: Bauschutt, Ziegel > 0,30 m: Dünen sand	
4.1	zentral	-0,10 m: Wenig Bauschutt, Ziegel -0,60 m: Feinsand -1,00 m: Hausbrand, Glas > 1,00 m: Dünen sand	Haus 4

Abbildung 4: Haus 3.2 wenig Bauschutt

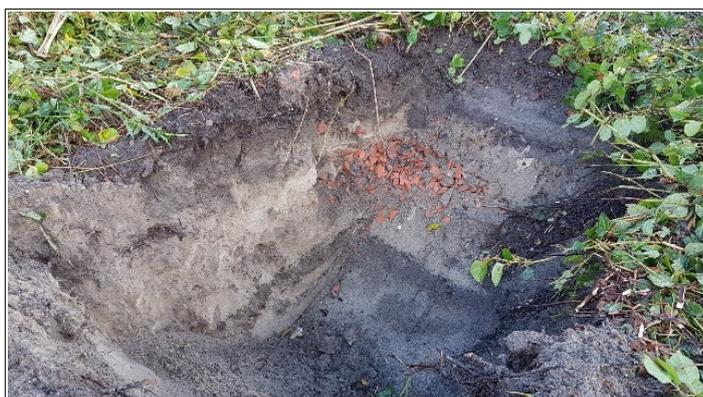
5.2	nördlich	-0,10 m: Bauschutt, Ziegel -1,00 m: Feinsand mit Hausbrand-Lagen -1,20 m: Bauschutt, viele Dachziegel > 1,20 m: Dünen sand	
6.1	nordöstlich	Nordseite des Schurfes: Bauschutt bis 1,2 m Südseite des Schurfes: Feinsand	Haus 6

Abbildung 5: Haus 5.2 viel Ziegel

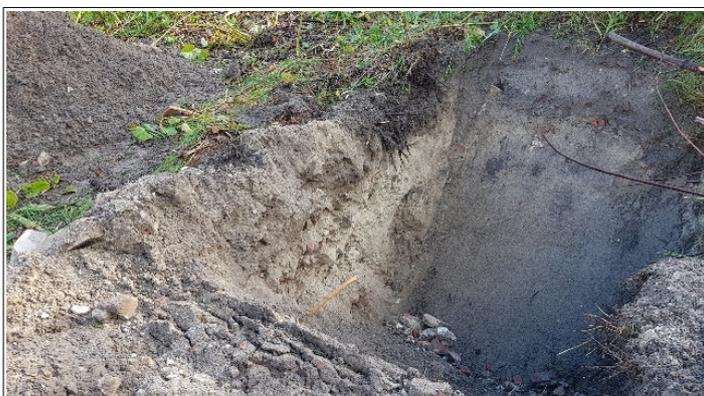
6.2	nordöstlich	-1,20 m: Mischung aus Feinsand und Bauschutt > 1,20 m: Dünen sand	
6.3	nordöstlich	Nordseite des Schurfes: Bauschutt bis 0,6 m Südseite des Schurfes: Feinsand

Abbildung 6: Haus 6.3 nur oberflächlich  
wenig Bauschutt
