**Grundstück Flugplatzstraße
Inselgemeinde Juist
Beprobung von Baggerschürfen
Geotechnischer Untersuchungsbericht**

20P380

29.10.2020

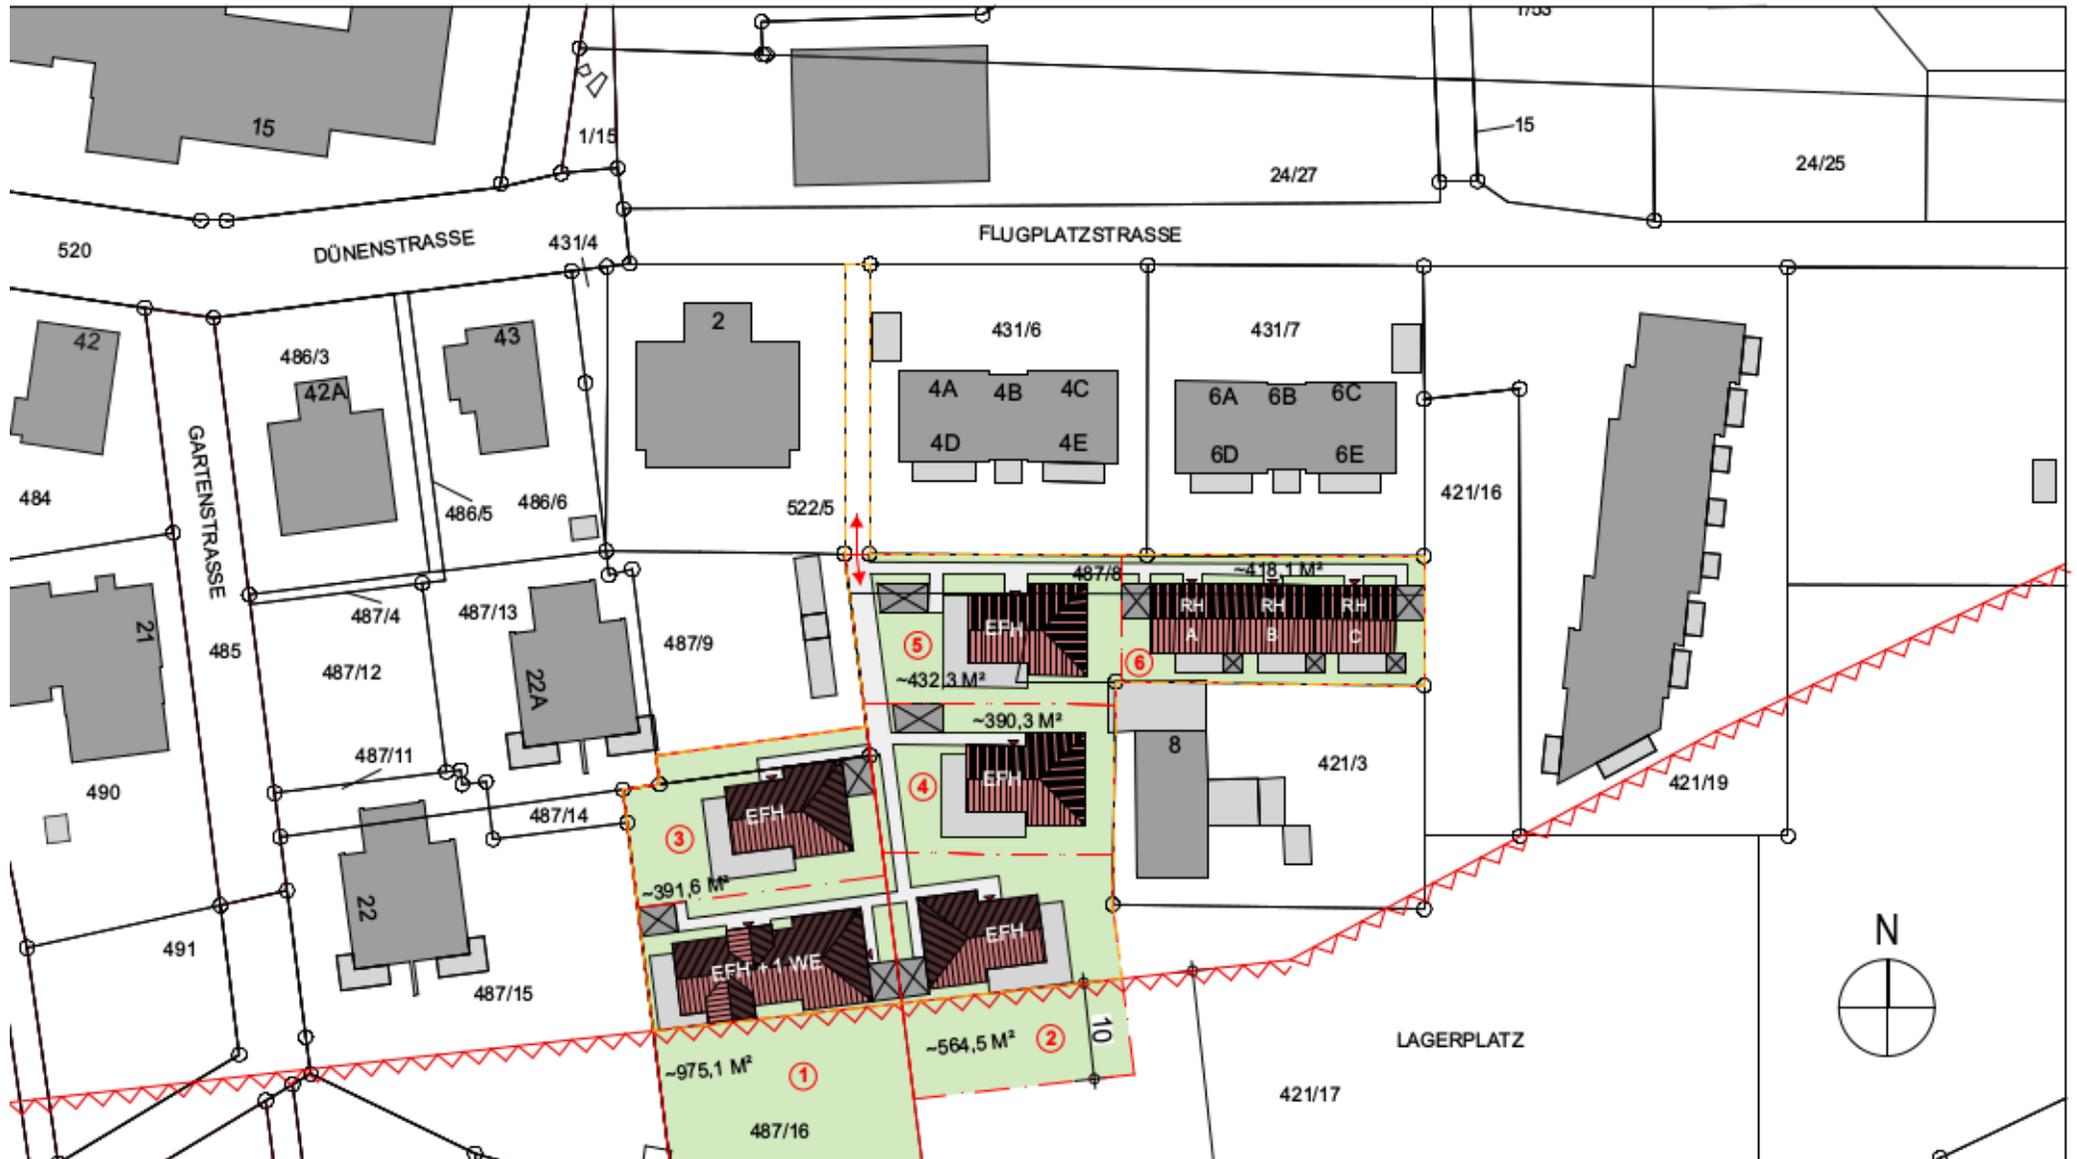
LAGEPLAN - AUFTEILUNG

NEUBAU VON 4 INSELKATEN UND 1 INSELHAUS MIT EINLIEGERWOHNUNG UND 1 REIHENHAUS MIT 3 WOHN EINHEITEN
