**Grundstück Flugplatzstraße
Inselgemeinde Juist
Beprobung von Baggerschürfen
Geotechnischer Untersuchungsbericht**

20P380

29.10.2020

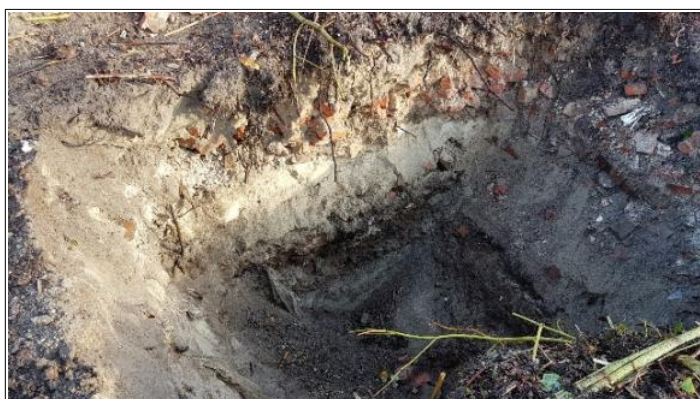
Abbildung 2: Haus 1.1 Bauschutt über
Sand über Hausbrand bis 1,65 m Tiefe

Bez.	Lage	Bodenschichten	Probe
1.1	südwestlich	-0,60 m: Bauschutt, Ziegel -1,00 m: Feinsand -1,65 m: Hausbrand, Glas, Plastik > 1,65 m: Dünen sand	Haus 1

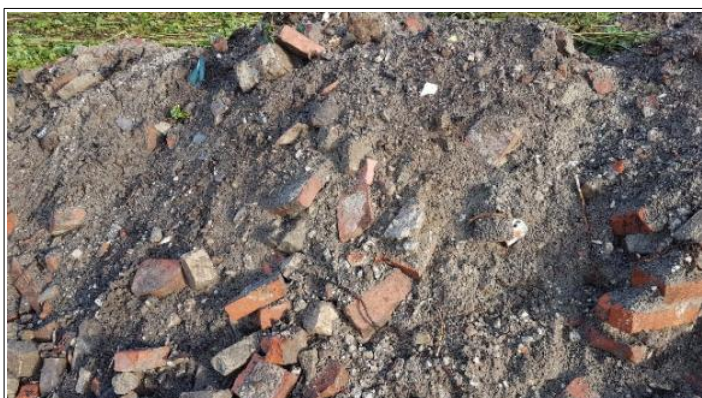
Abbildung 3: Aushub mit viel Bauschutt
und Müll (Haus 2)

Die Analysen gemäß der LAGA-Richtlinie ergaben ähnliche Ergebnisse wie in den bisherigen Untersuchungen. Es liegen erhöhte PAK-, Zink- und Blei-Gehalte in den Proben vor. Besonders der Hausbrand weist Schwermetall-Konzentrationen auf, die in einem Fall den LAGA-Z2-Wert überschreiten (Haus 2) und somit als Gefährlicher Abfall (AVV 170503*) einzustufen sind.

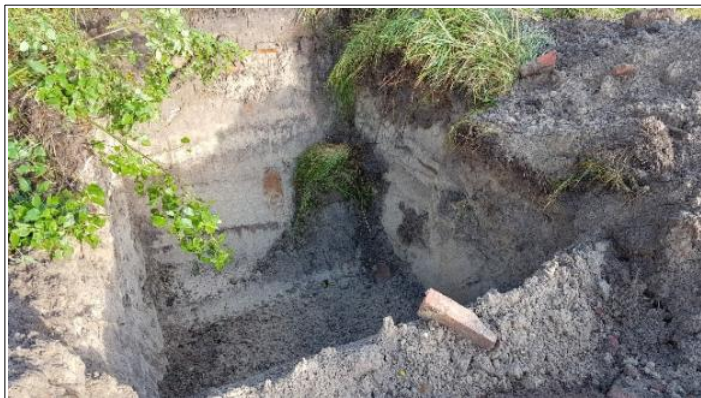
Abbildung 4: Haus 3.2 wenig Bauschutt

3.2	zentral	-0,30 m: Bauschutt, Ziegel > 0,30 m: Dünen sand	
4.1	zentral	-0,10 m: Wenig Bauschutt, Ziegel -0,60 m: Feinsand -1,00 m: Hausbrand, Glas > 1,00 m: Dünen sand	Haus 4

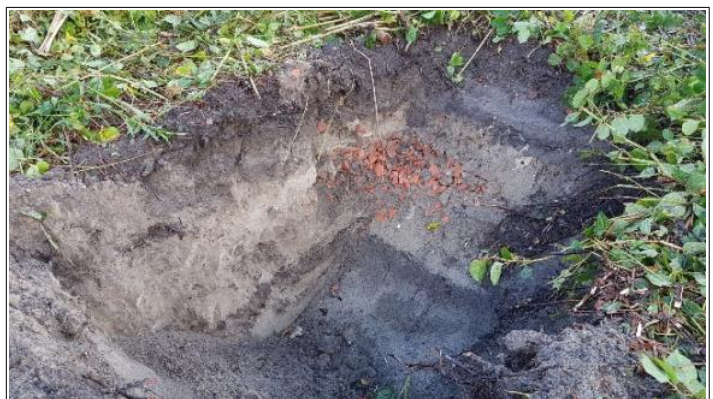
Abbildung 5: Haus 5.2 viel Ziegel

5.2	nördlich	-0,10 m: Bauschutt, Ziegel -1,00 m: Feinsand mit Hausbrand-Lagen -1,20 m: Bauschutt, viele Dachziegel > 1,20 m: Dünen sand	
6.1	nordöstlich	Nordseite des Schurfes: Bauschutt bis 1,2 m Südseite des Schurfes: Feinsand	Haus 6

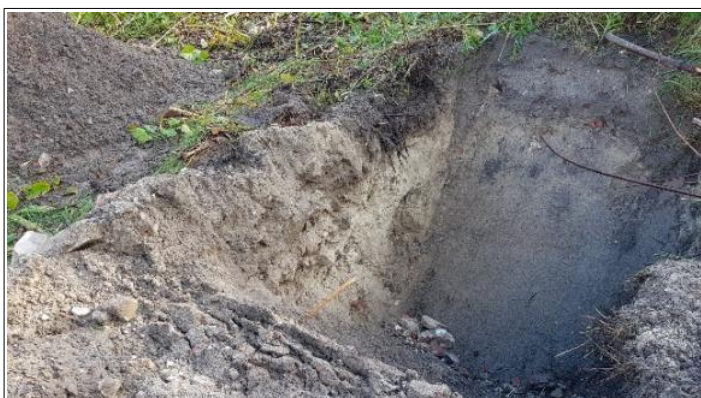
Abbildung 6: Haus 6.3 nur oberflächlich
wenig Bauschutt

6.2	nordöstlich	-1,20 m: Mischung aus Feinsand und Bauschutt > 1,20 m: Dünen sand	
6.3	nordöstlich	Nordseite des Schurfes: Bauschutt bis 0,6 m Südseite des Schurfes: Feinsand
